Hospitales seguros ante inundaciones

Área de Preparativos para Situaciones de Emergencia  
y Socorro en Casos de Desastre

Washington, D.C., 2006

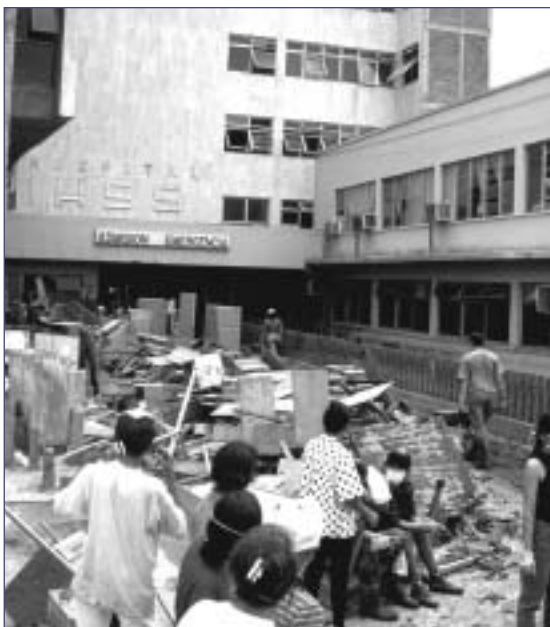
Foto 12. Daños por inundación en el hospital del Instituto Hondureño de Seguridad Social durante el huracán Mitch, Honduras, 1998.

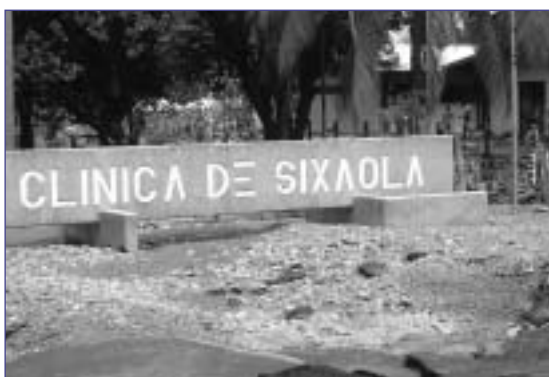
*Foto 16. Clínica Sixaola fuertemente afectada por inundaciones. Provincia de Limón. Costa Rica, 2005.*

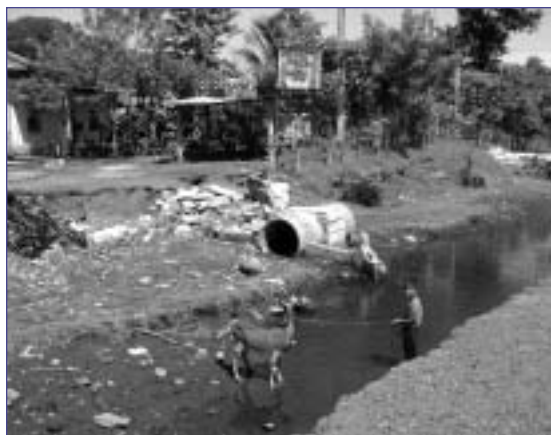
*Foto 25. Sistema de alcantarillado afectado por las inundaciones en el departamento de Escuintla, Guatemala, 2005.*

El problema que usualmente se presenta en este sistema es su saturación por volúmenes excesivos de agua (debido principalmente a un diseño inadecuado en secciones y pendientes) y el posterior taponamiento por los sólidos arrastrados.

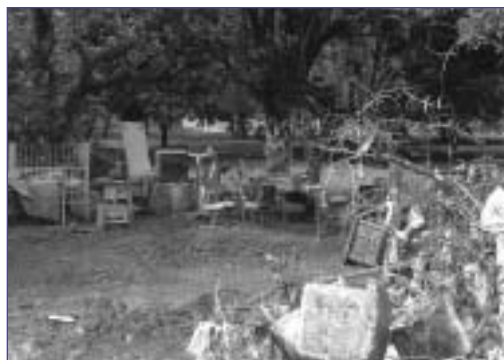
Foto 30. Destrucción del mobiliario médico ocasionada por inundaciones. Sixaola, provincia de Limón. Costa Rica, 2005.

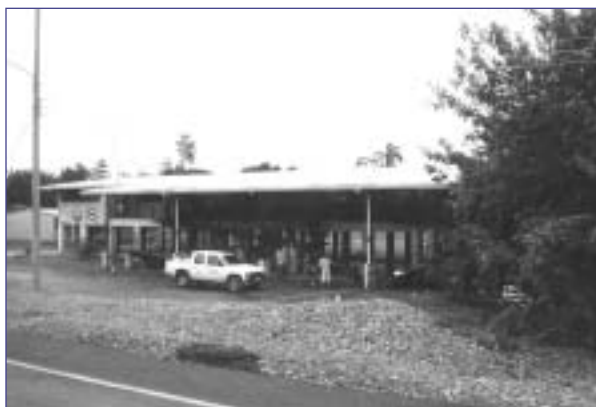
Foto 34. Protección de un edificio mediante pilotes. Sixaola, provincia de Limón. Costa Rica, 2005.

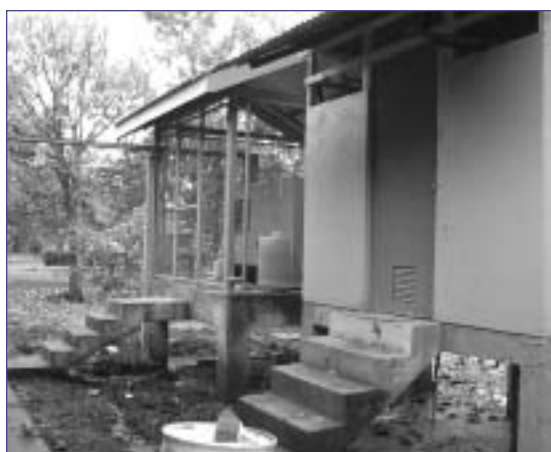
Foto 35. Protección del grupo electrógeno en la clínica Sixaola. Provincia de Limón, Costa Rica, 2005.

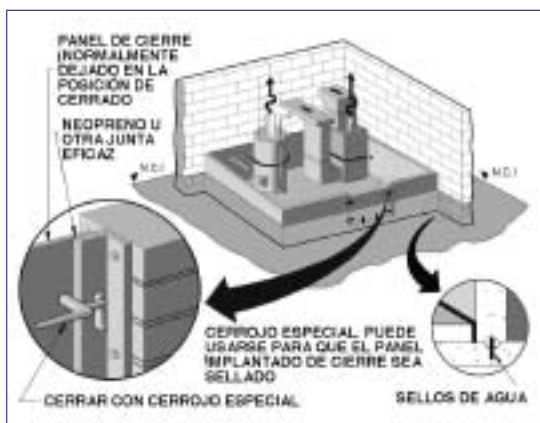
Gráfico 11. Protección de equipos ante inundaciones.

- Plantear soluciones externas para equipos pesados que son imposibles de reubicar. Por ejemplo, si la elevación de los equipos sobre plataformas o pedestales no es factible, puede considerarse la construcción de muros impermeables, aunque es una solución cara y cuya efectividad es cuestionable (ver gráfico 11).
